# 化学工学基礎

# 東ソー爆発事故

# 東ソー塩ビモノマー製造施設

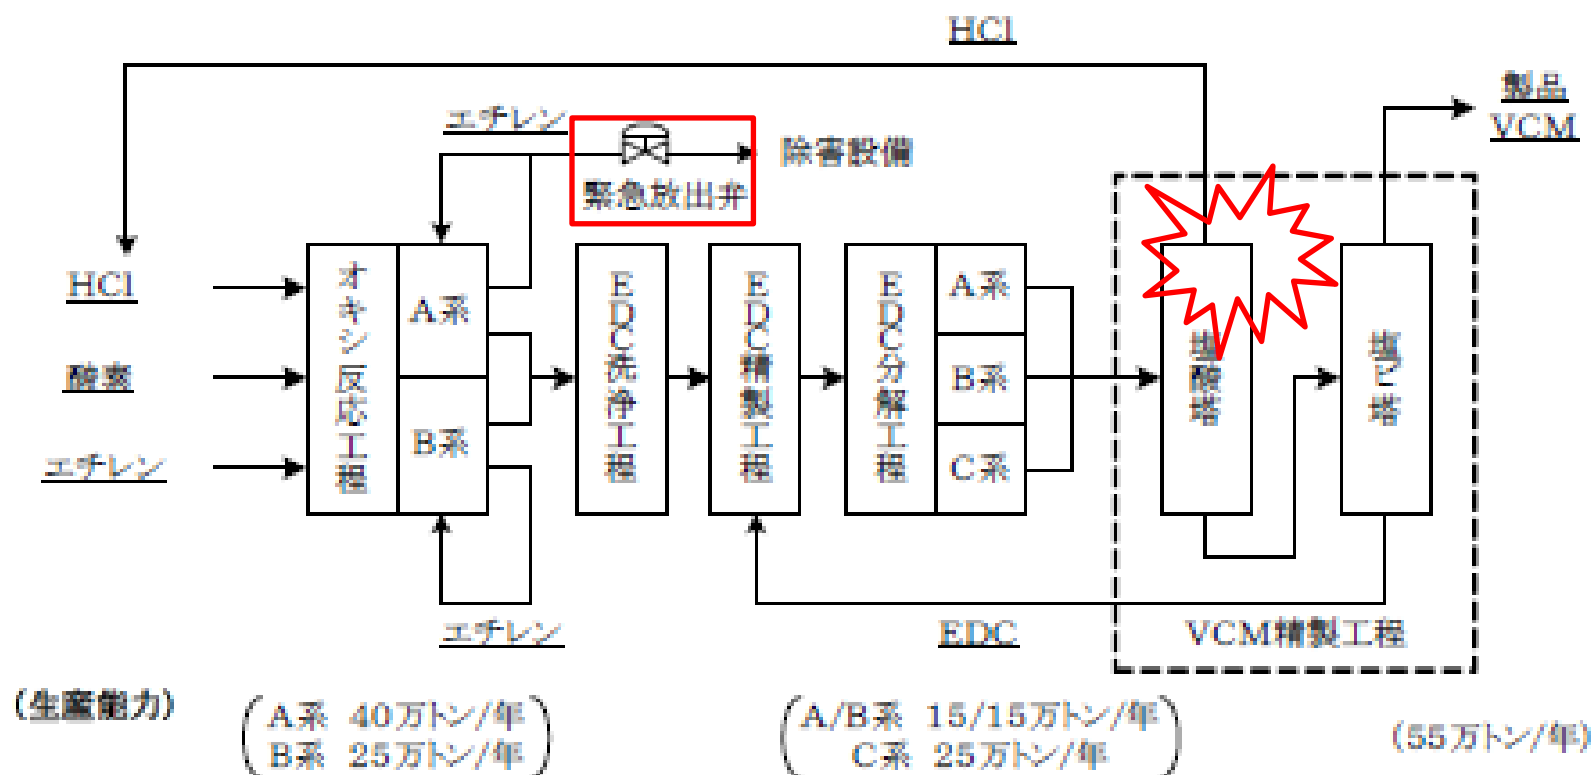
図-3 第二塩化ビニルモノマー製造施設 ブロックフロー

EDC: 1,1-二塩化エタン

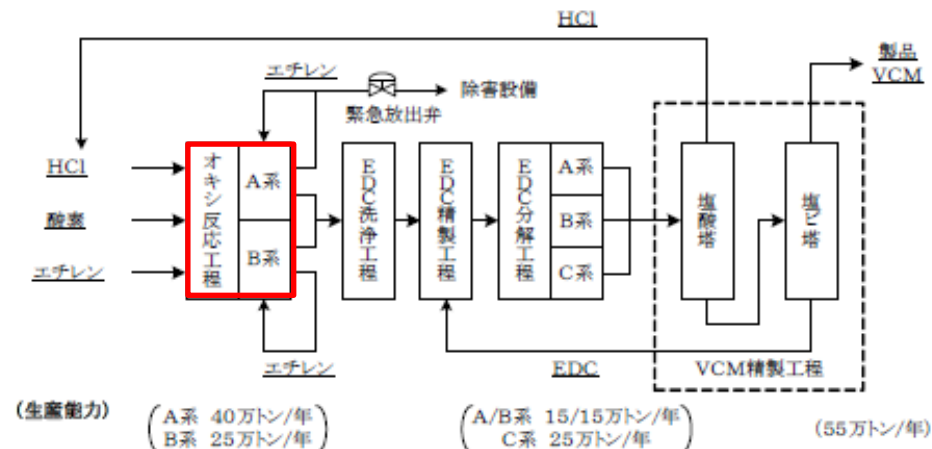
オキシ反応工程では、エチレン（ $C_2H_4$ ）、HCl、酸素（ $O_2$ ）を原料とした気相のオキシクロリネーション反応により、1，2－二塩化エタン（EDC） および水（ $H_2O$ ）が生成される。

反応温度制御を容易にし、かつ酸素濃度を爆発限界以下に保持するために、エチレンはHClや酸素に比して大過剰に使用され、未反応のエチレンは系内を循環されている。

エチレンリサイクルラインには、停電時に系内の圧力を落とすことを目的として、緊急放出弁が設置されている。

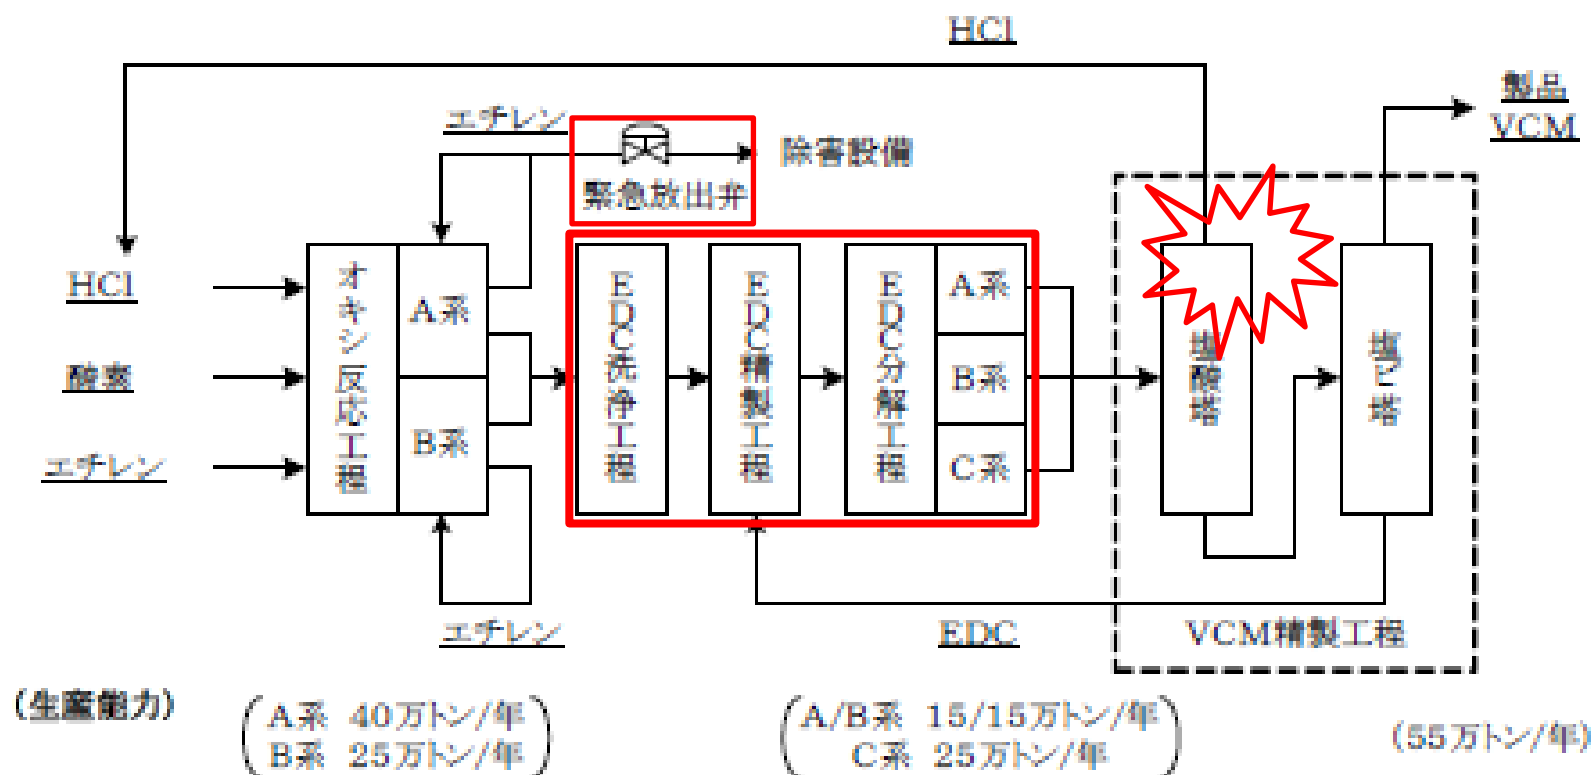
図ー 3 第二塩化ビニルモノマー製造施設 ブロックフロー

EDC: 1,1-二塩化エタン

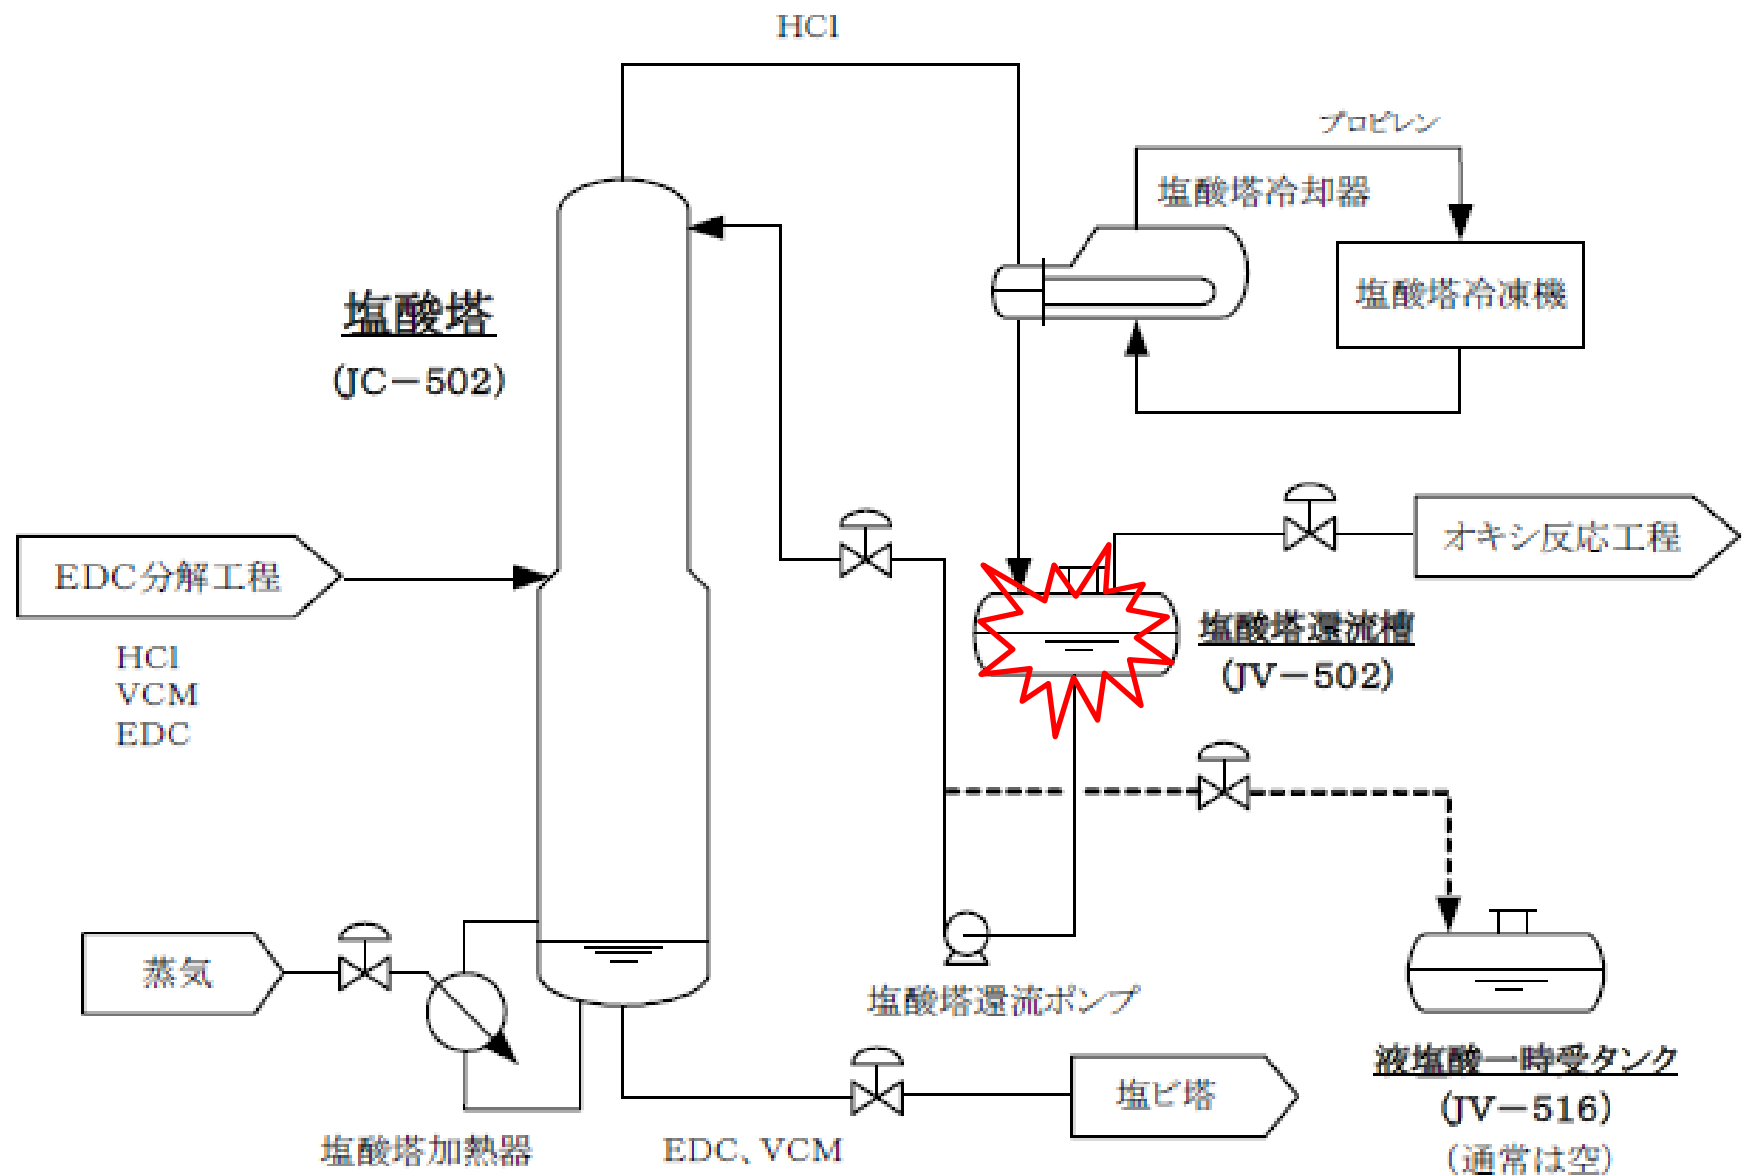
図－４ VCM精製工程 塩酸塔まわりのフローシート

塩酸塔では蒸留操作により、EDC分解工程より供給されたVCM、HCl、EDCの混合物の中からHClが蒸留分離される。塩酸塔は50段の棚段塔（塔底側から1段、塔頂が50段）で、塔頂圧力1.2MPaG、塔頂温度-24℃、18段温度80℃、塔底温度100～110℃で運転管理される。

塔下部にある塩酸塔加熱器において、蒸気により加熱され、塔頂からはHClガスが留出し、塩酸塔冷却器で冷却され、一部が凝縮（分縮）される。凝縮されたHCl液は塩酸塔還流槽に溜められ、塩酸塔還流ポンプで塔頂に還流として循環される。HClガスは、オキシ反応工程へ送られて原料として使用される。塔底のEDC、VCM混合液は塩ビ塔へ送液される。

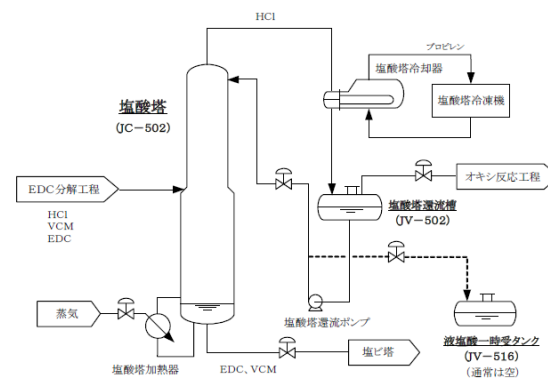
図-4 VCM精製工程 塩酸塔まわりのフローシート

液塩酸一時受タンクは、塩酸塔還流槽の還流液を一時的に保管するタンクで、通常は長期停止時の一時受け入れ先として使用される。その他、緊急停止時の一時受け入れ先としても使用される。

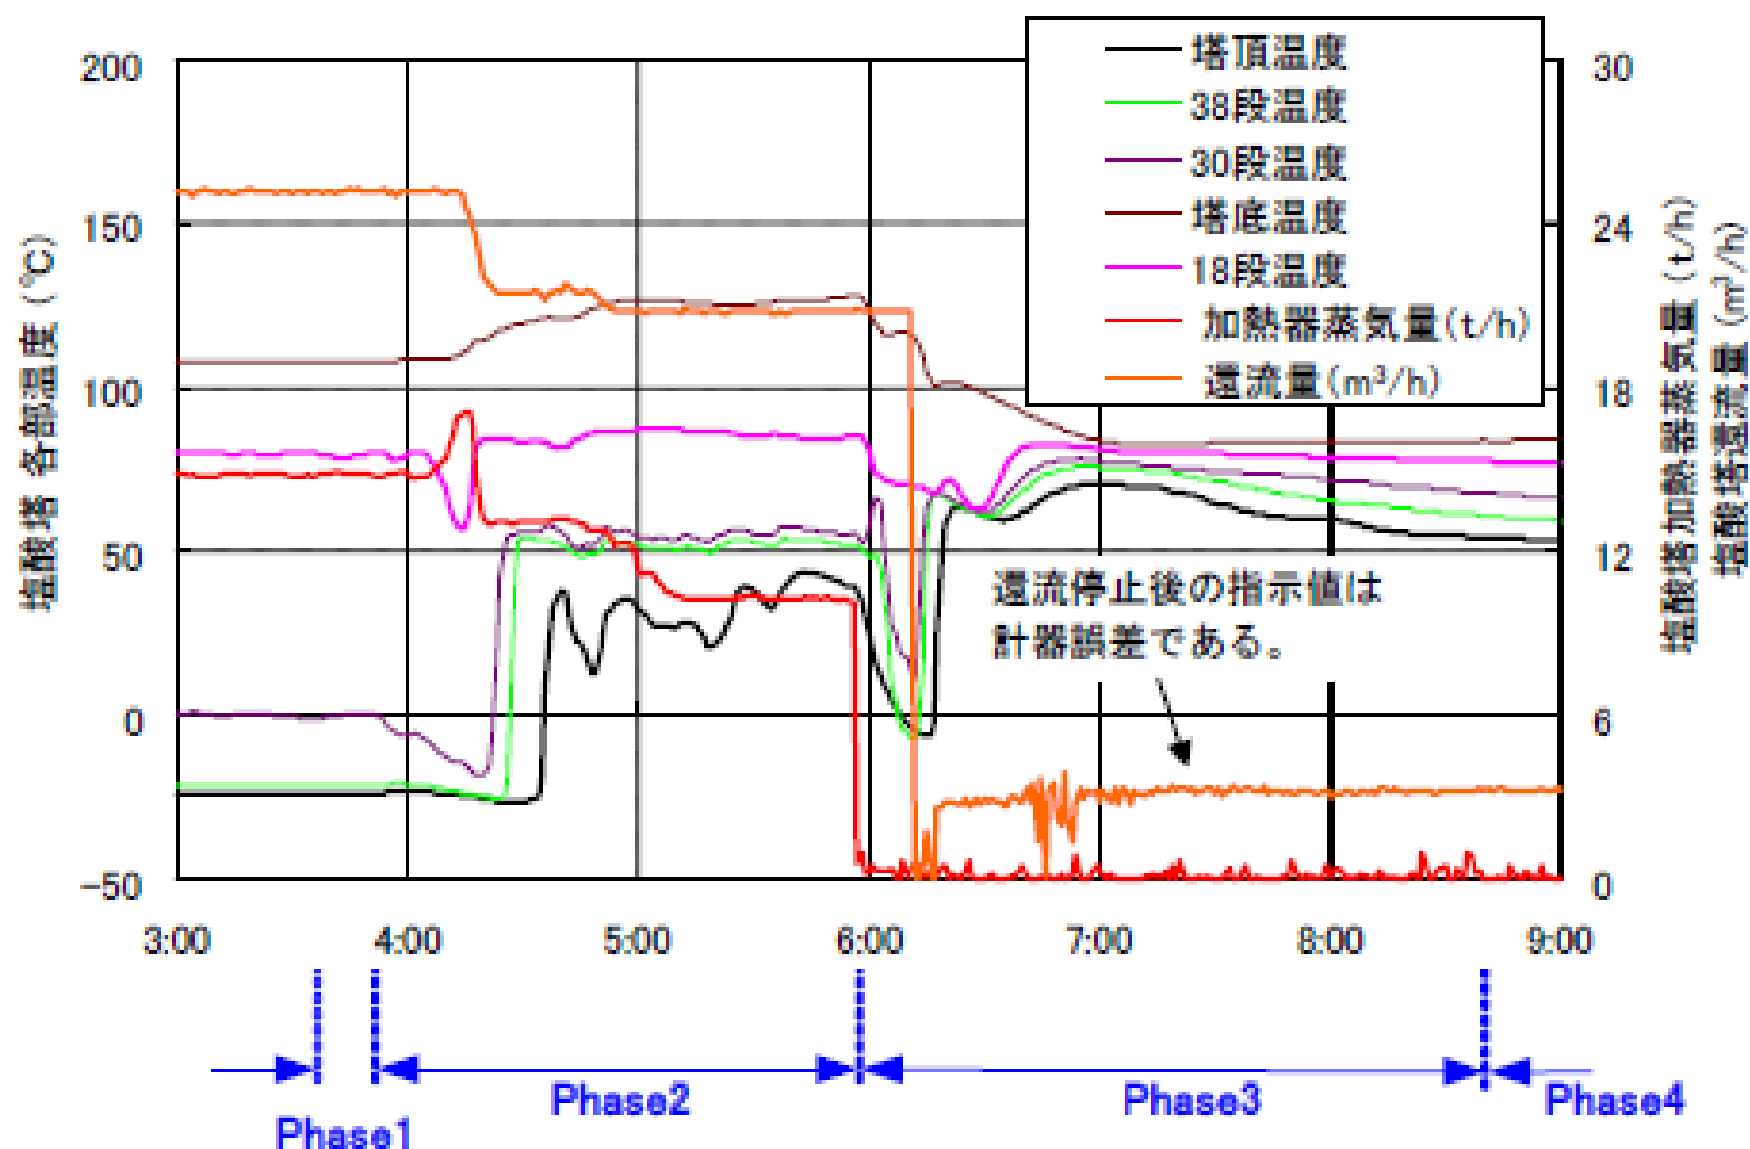
図－6 塩酸塔 各部温度、蒸気量、還流量のDCSデータ

これらが供給される塩酸塔の状況が変化し、通常運転では重要とされる塩酸塔中段（1 8 段）の温度が低下。（通常 8 0 ℃ → 5 7 ℃）

1 8 段の温度を 8 0 ℃ に回復させるために、塩酸塔の加熱器蒸気量を増加、還流量を低減。塩酸塔の D C S データを図 - 6 に示す。

4 : 4 0 塩酸塔の調整により、通常 - 2 . 4 ℃ であるべき塩酸塔塔頂（5 0 段）の温度が上昇（3 8 ℃）し、塩酸塔上部、および塩酸塔還流槽に、H C l に加え V C M が混入。（H C l : V C M = 4 0 : 6 0 w t %）

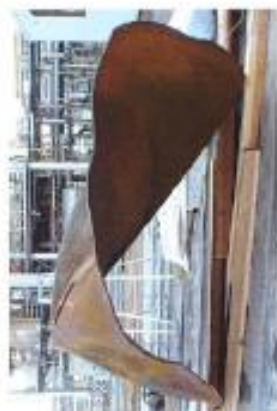
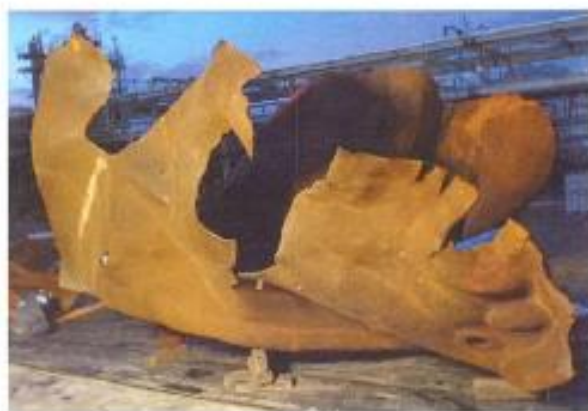
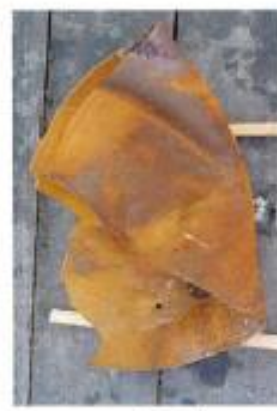
図-8 塩酸塔還流槽の破壊状況

北鏡板

胴板

南鏡板

- 1) 爆発による破壊が最も激しい装置が塩酸塔還流槽であり、周辺の装置は、塩酸塔還流槽を中心に飛散、かつ塩酸塔還流槽側がへこみ、破損していた。

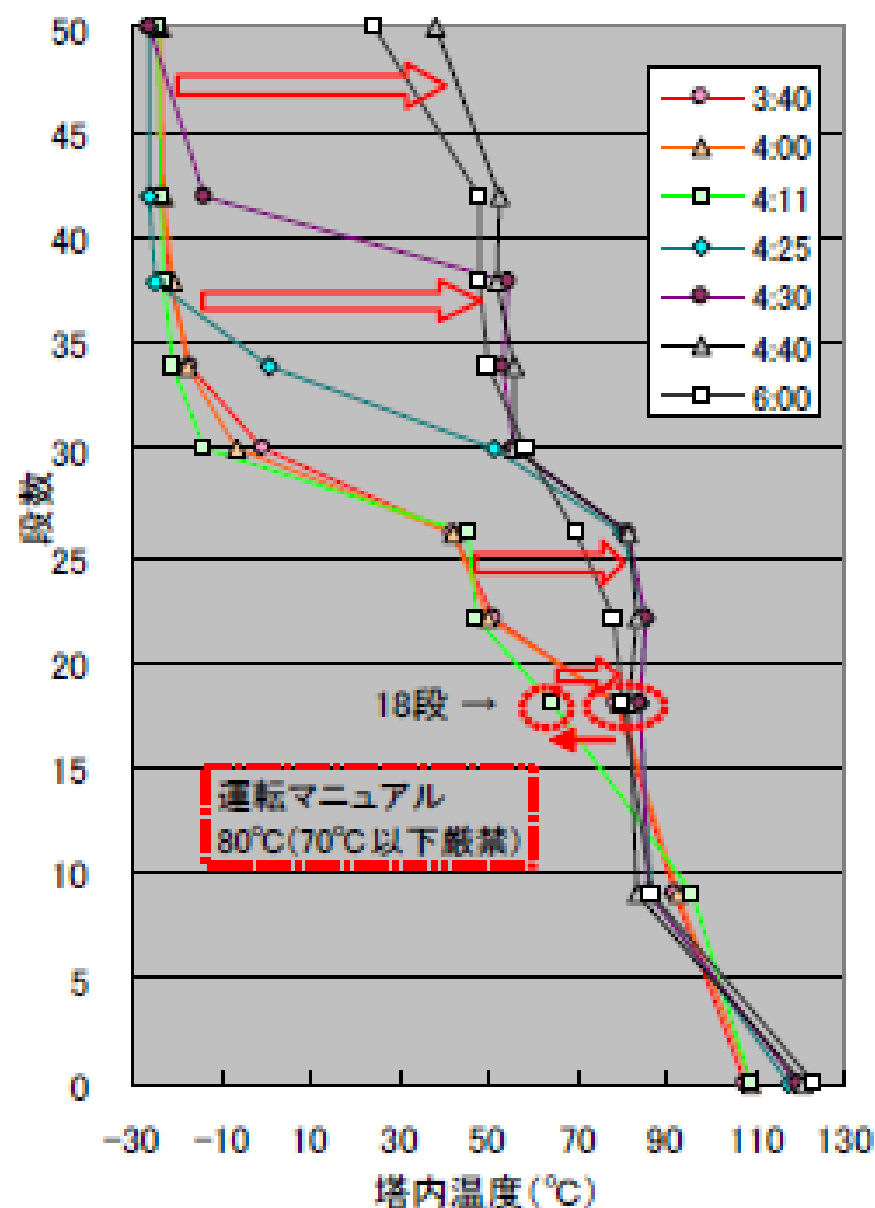
図－1 5 塩酸塔温度プロファイルの履歴

④塩酸塔塔頂温度について重要度認識が低かったため、重要計器が発する異常を確実に認知させる設備となっていなかった。

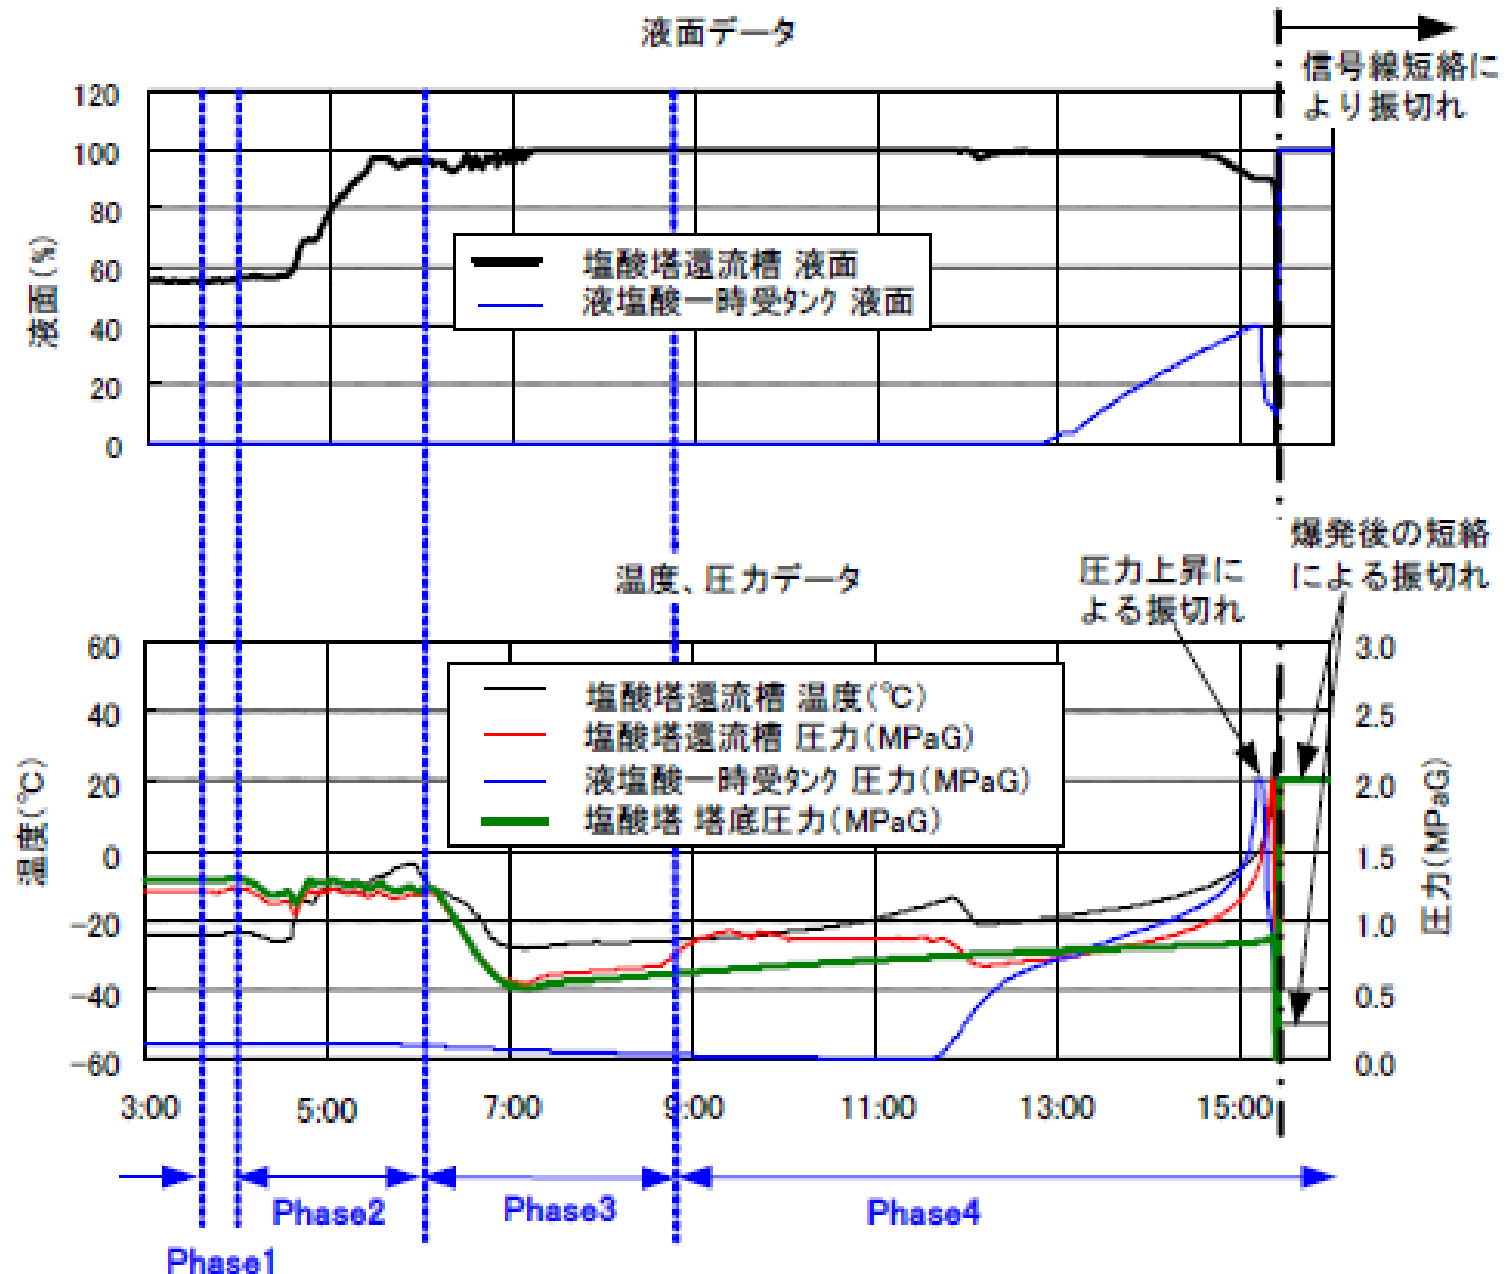
図-16 塩酸塔還流槽、液塩酸一時受タンク 液面、温度、圧力 DCSデータ

- ①H C l、V C M混合液に対して、鉄錆由来のF e C l<sub>3</sub>が触媒となり、1, 1-E D C生成反応が進行した。
- ②1, 1-E D C生成反応について調査、解析が不十分であったため、危険性を認識していなかった。
- ③塩酸塔還流槽の温度、圧力が他からの熱供給なしで、徐々に上昇を始めたが、初期の上昇速度は小さく、運転員はこれに気付かなかった。
- ④塩酸塔還流槽から液塩酸一時受タンクへの内容物の移液により、液塩酸一時受タンクの圧力も他からの熱供給なしで、徐々に上昇を始めたが、初期の上昇速度は小さく、15:00頃に内部圧力高のアラームが発報するまで、運転員はこれに気付かなかった。

- 11:39 塩酸塔還流槽から、液塩酸一時受タンクへの内容液を移液開始。  
(この後、塩酸塔還流槽の温度、圧力が少しずつ上昇しているが、製造部員は気が付かず。)
- 15:00頃 液塩酸一時受タンクの圧力上昇を認知し、圧力除去作業を実施。
- 15:15頃 圧力除去作業等を実施中に、液塩酸一時受タンク上部から異音とともに白煙噴出を確認。
- 15:23 塩酸塔還流槽の圧力が2.0MPaG以上に上昇。  
(設計圧力: 1.9MPaG)
- 15:24 塩酸塔還流槽が破裂、爆発、炎上。
